PARASURTENSEURS CONTENANT DU RADIUM 226**RAPPORT D'ETUDE**

*Christian TORRES
Sylvie CRUSSIÈRE
Agnès VERZIER*

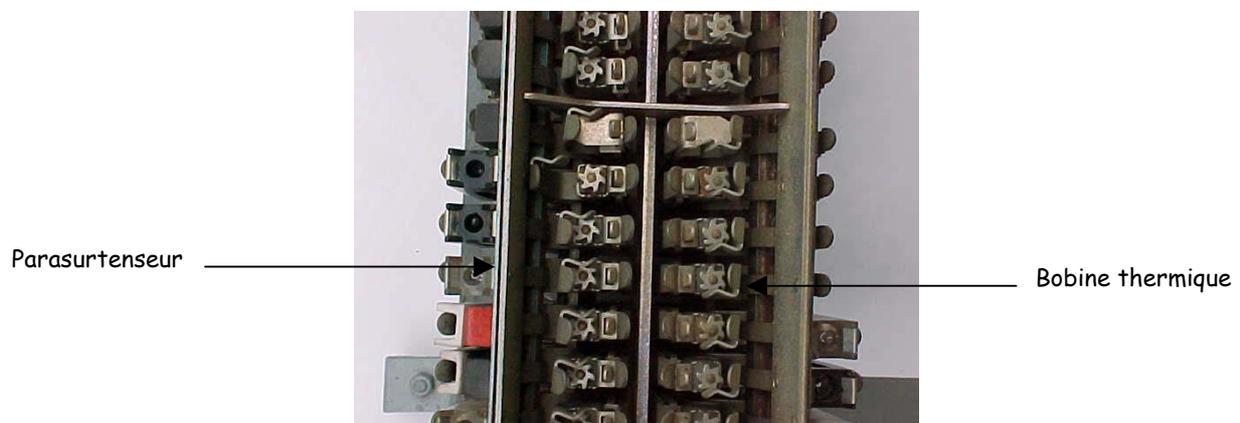
Sur les têtes Thomson 31 étaient montés des parasurtenseurs (à charbon ou à gaz rare), des fusibles et des bobines thermiques. Ces équipements ont été utilisés de 1931 à la fin des années 1970, il n'en existe plus actuellement sur le réseau français. Sur cette tête étaient raccordées 28 paires de fils téléphoniques qui comportait donc 56 parasurtenseurs.

Tête THOMSON 1931

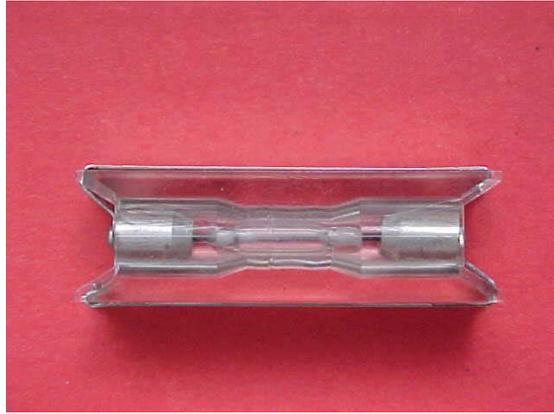
Parasurtenseur à gaz rare (tête THOMSON 1931)

Les parasurtenseurs à gaz rares des têtes Thomson 1931 ont pu contenir du Ra 226. Les activités de ces matériels étaient très faibles (cf Annexes page 4). Nous en avons retrouvé plusieurs exemplaires (environ 300 aux musées de Bordeaux et Nancy). Les mesures de radioactivité, réalisées avec un radiamètre portatif (MCB 1 - EURISYS MESURES), n'ont jamais excédé 50 Bq. De plus, ces dispositifs étaient extrêmement solides. Tous les exemplaires que nous avons retrouvés étaient encore en bon état, nous n'avons jamais constaté de rupture d'enveloppe.

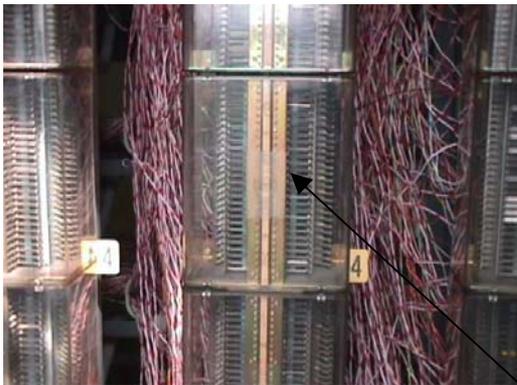
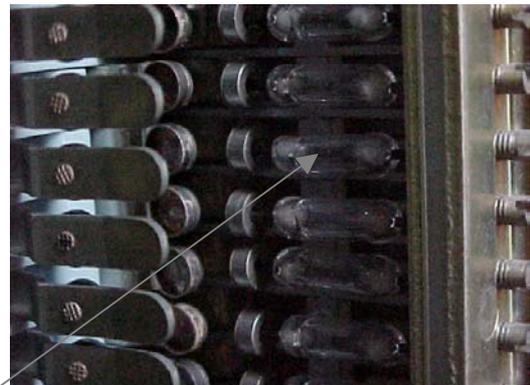
La tête Thomson 1965 a été utilisée de 1965 jusqu'au début des années 1990. Ce matériel a été mis en œuvre lors de l'essor du réseau des télécommunications. Bien qu'il soit actuellement abandonné, ce modèle équipe encore majoritairement les répartiteurs. Sur les têtes Thomson 1965 étaient montés 56 fusibles et 56 parasurtenseurs.

Parasurtenseurs

Tête Thomson 1965

Parasurtenseurs modèle 96

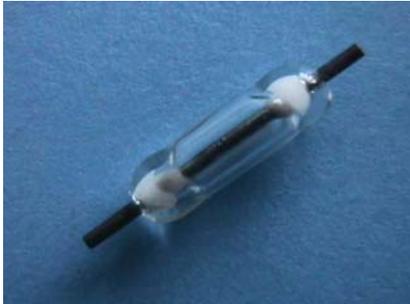
- Le modèle 96 avec enveloppe en verre a été utilisé à partir de 1965. Pour des raisons de fiabilité, un ordre de service daté du 11 mars 1975¹ a recommandé de le remplacer progressivement. De ce fait, ce type de matériel a actuellement pratiquement disparu.

parasurtenseur modèle 96

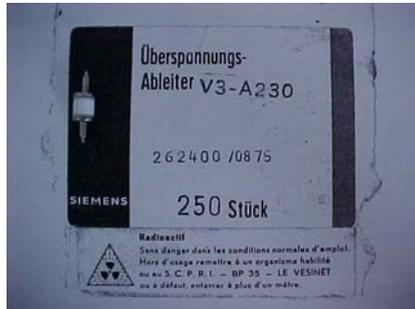
Parasurtenseur modèle 98 SIEMENS sur son emballage

Sur la photo du milieu, on peut noter que l'emballage comportait une mention faisant état de la radioactivité des parasurtenseurs SIEMENS modèle 98 et recommandait, pour les aliéner, de les enterrer à un mètre de profondeur.

- Le modèle 98 avec enveloppe en céramique ou en métal. Dans cette série de parasurtenseurs, un seul modèle a contenu un radioélément (SIEMENS contenant du Prométhéum). Dès 1977, le cahier des charges imposait aux fournisseurs de ne plus incorporer de radioéléments dans ce type d'équipement.

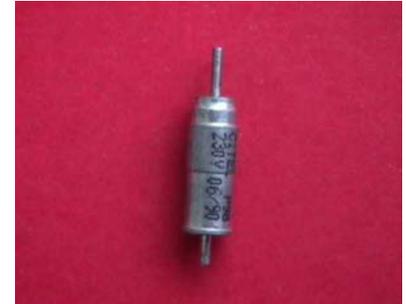
parasurtenseur modèle 98 avec enveloppe métallique

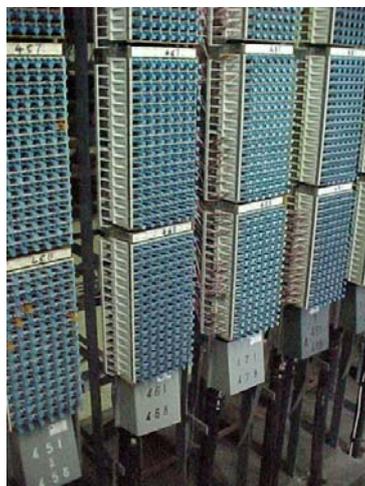
Les têtes MFA sont utilisées depuis le début des années 1990, elles sont constituées de modules contenant 2 parasurtenseurs et sont exclusivement équipées de parasurtenseurs modèle 98 ne contenant pas de radioélément.

Tête MFA

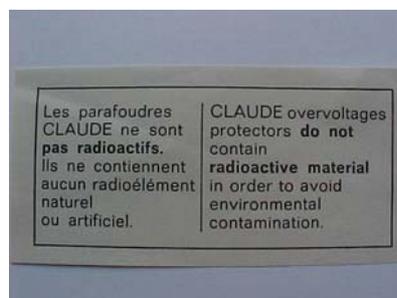
Ainsi, nous avons retrouvé dans un musée un lot de 7 boîtes neuves de 1000 parasurtenseurs type 96. Dans chaque boîte était placée une étiquette avec la mention « les parafoudres Claude ne sont pas radioactifs, ils ne contiennent aucun radioélément naturel ou artificiel ». Dans 2 boîtes ouvertes nous avons détecté une très faible activité gamma. Ce matériel a donc été traité avec les précautions d'usage pour les radioéléments. L'analyse ultérieure par l'IPNL a confirmé la présence de Ra 226 dans ce matériel!

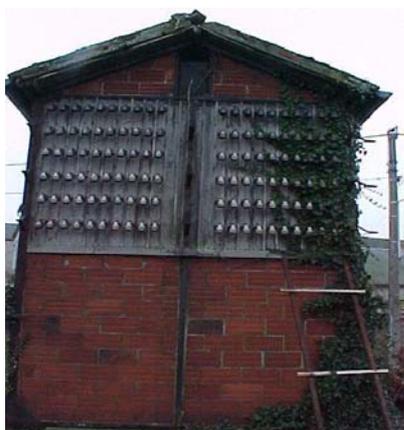
Avant l'utilisation de ces boîtes, les matériels de protection des circuits étaient disposés dans des guérites qui étaient généralement implantées le long des voies ferrées. Ces guérites ont d'abord été équipées avec des parasurtenseurs à pointe qui, par la suite, ont été renforcés avec des parasurtenseurs à fort pouvoir d'écoulement utilisés dans les boîtes RPF.

Guérite vue de l'extérieur

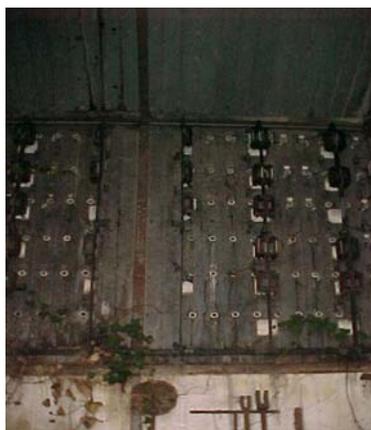
Equipements implantés à l'intérieur

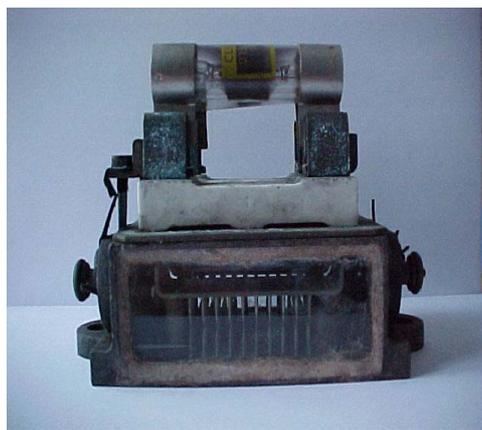
Parasurtenseurs à pointe doublés par des parasurtenseurs à couteaux

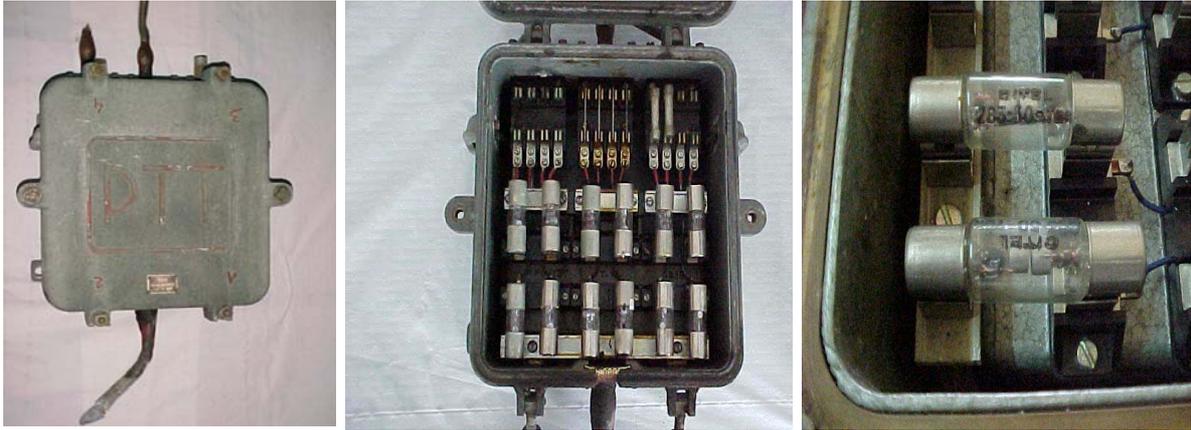
Ce type de boîte a été utilisé sur le réseau jusqu'au début des années 90. Cette boîte RPF (raccordement, parafoudres, fusibles) contenait des parasurtenseurs à vide et des fusibles. Elle existait pour 3 ou 7 "quartes" soit 12 ou 18 fils protégés.

*Boîte RPF protégeant 3 quartes équipée de 12 fusibles et 12 parasurtenseurs
Détails des parasurtenseurs sur la photo de droite*

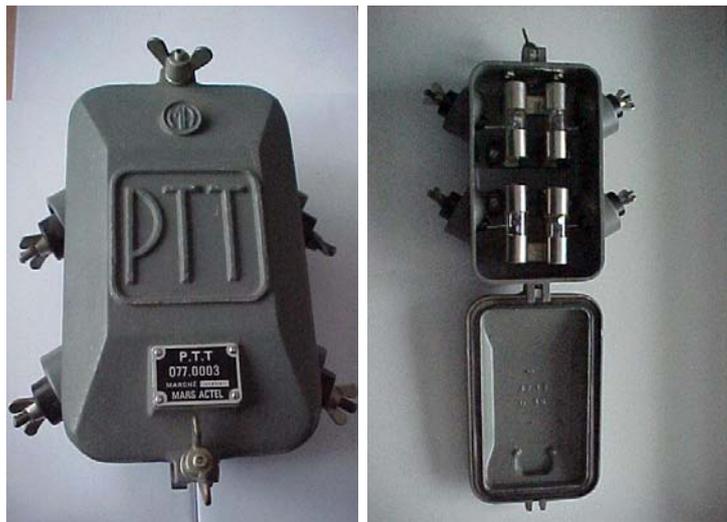
Lorsque le nombre de circuit sur une artère était faible, on utilisait une boîte de protection dite "P2" contenant 4 parasurtenseurs à vide placés entre fils et terre.

Boîtier P2

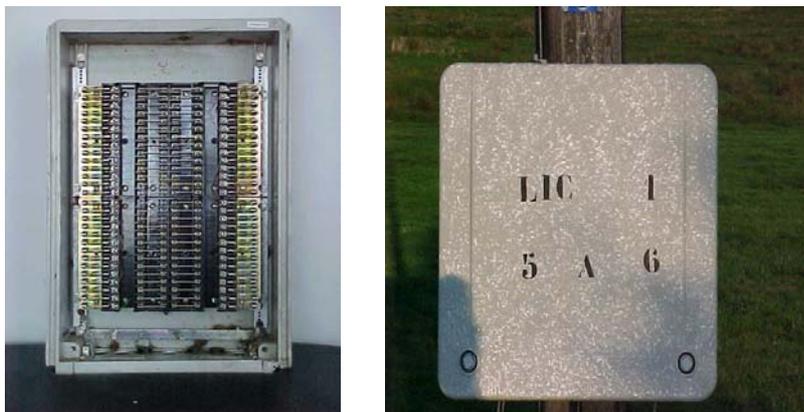
Les boîtes RPF ont été progressivement remplacées par des boîtes RPC (raccordement, parasurtenseurs, coupure) qui ne comportaient pas de fusibles et dont la structure était en matière plastique. Ces boîtes RPC pouvaient assurer la protection de câbles de 14, 28, 56 et 112 paires. A l'origine ces boîtes étaient équipées avec des parasurtenseurs à couteaux puis par des dispositifs à glissières. Ces boîtes RPC avec parasurtenseurs à

Boîte RPC de 28 paires

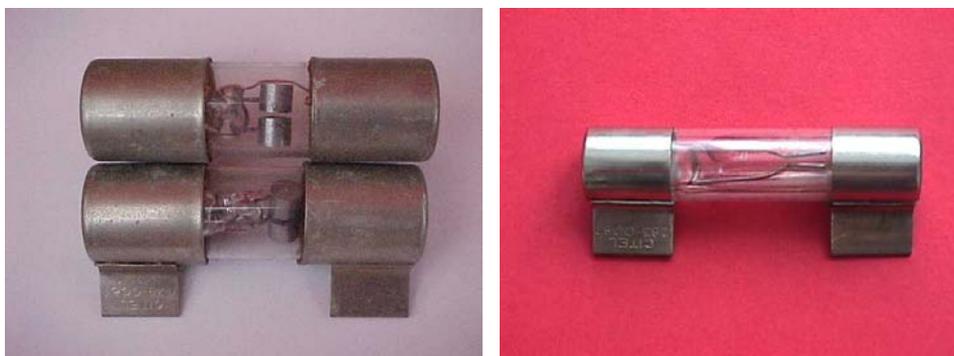
Les boîtiers RPF ont été équipés avec plusieurs types de parasurtenseurs. Au cours de notre étude nous en avons retrouvé plusieurs modèles qui contenaient du Ra 226. Ceux qui ont une activité en Ra 226 conséquente, ont des caractéristiques dimensionnelles et morphologiques assez proches. Il s'agit de dispositifs à couteaux ayant une longueur de 6 à 7 cm et un diamètre d'environ 2 cm. Les deux électrodes sont situées dans une ampoule en verre comprise entre les 2 culots sur lesquels s'insèrent les 2 couteaux.

Exemple de parasurtenseurs de boîte RPF contenant du Ra 226.
Sur la photo de gauche : le modèle C20

Les activités en Ra 226 de plusieurs de ces matériels ont été mesurées, elles s'inscrivent dans un intervalle compris entre 1000 et 7000 Bq. Le modèle le plus fréquemment retrouvé dans cette série est celui référencé C20 dans le catalogue FT R&D.

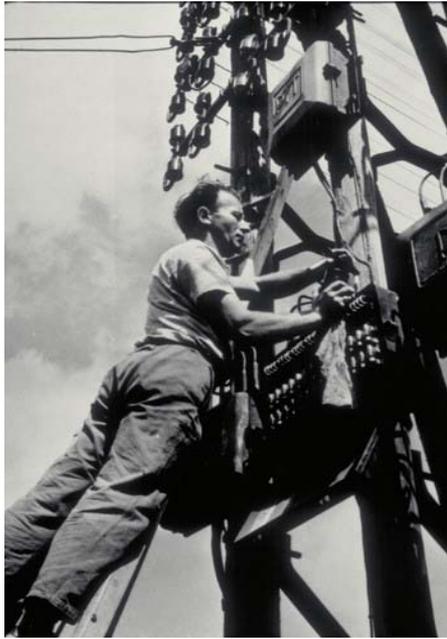
*Intervention d'un agent des lignes
devant une boîte RPF*

Lors de notre investigation, nous avons repéré trois situations de travail au cours desquelles une partie du corps des opérateurs avaient un contact physique avec les parasurtenseurs :

- Au niveau des doigts lors de la pose et la dépose de ces dispositifs
- Au niveau des cuisses, lorsque ces matériels étaient portés dans les poches du pantalon.
- Au niveau de la bouche et des lèvres (comme un tapissier avec des clous) lors de l'ascension des poteaux et/ou lors de leur remplacement.

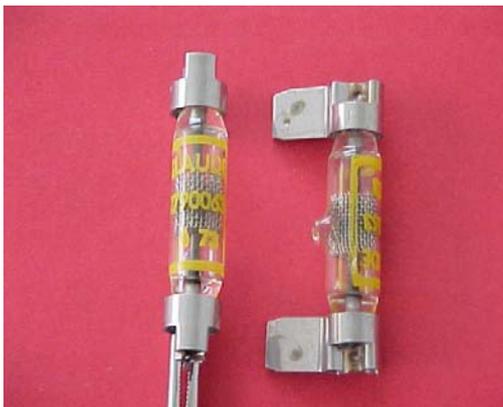
Au cours de notre étude nous avons identifié plusieurs modèles de parasurtenseurs de boîtes RPC qui contiennent du Ra 226. Le seul dispositif retrouvé en grand nombre et ayant une activité en Ra 226 conséquente est le parasurtenseur 079-00-63 fabriqué par CLAUDE. Il s'agit d'un parasurtenseur à couteaux ayant une longueur de 5 cm et un diamètre d'environ 1 cm. Les deux électrodes sont situées dans une ampoule en verre comportant un appendice. Dans cette ampoule on distingue un anneau grillagé. Ces dispositifs peuvent encore être utilisés sur le réseau, ils sont référencés C14 dans le catalogue FT R&D. L'activité en Ra 226 de ces dispositifs est de l'ordre de 1000 Bq.

Parasurtenseurs C14

Le bris de quatre parasurtenseurs de type C14 dans une enceinte a entraîné une élévation modérée du radon et n'a pas montré de risque de contamination par le Ra 226.

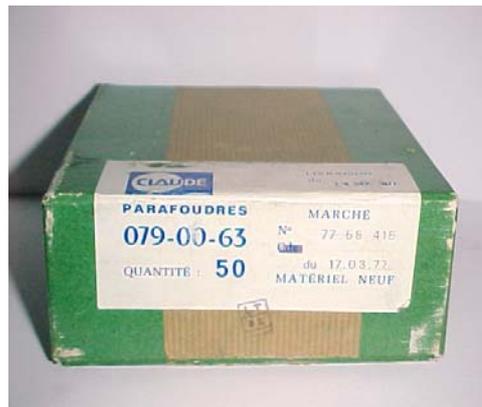
Emballage des parasurtenseurs type C14

Les dosimétries effectuées sur les emballages et les boîtes RPF montrent des débits très faibles de l'ordre de 0.005 à 0.009 mSv/h (cf annexes pages 12 et 15). De ces résultats on peut déduire que l'irradiation externe devait être négligeable pour les personnel travaillant à proximité de ces dispositifs.

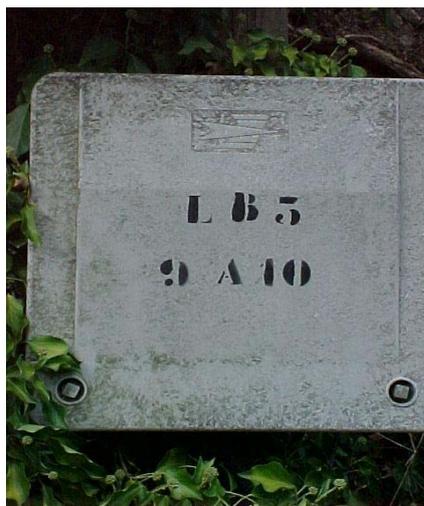
Boîte RPF avec le logo "hirondelle"
